ОДБРАНА ОД ПОПЛАВА НА САВИ 2014 - ИСКУСТВА И ПЛАНОВИ ЗА УНАПРЕЂЕЊЕ СИСТЕМА ЗАШТИТЕ

THE 2014 FLOOD DEFENCE ON THE SAVA RIVER - EXPERIENCES AND PLANS FOR SYSTEM UPGRADE

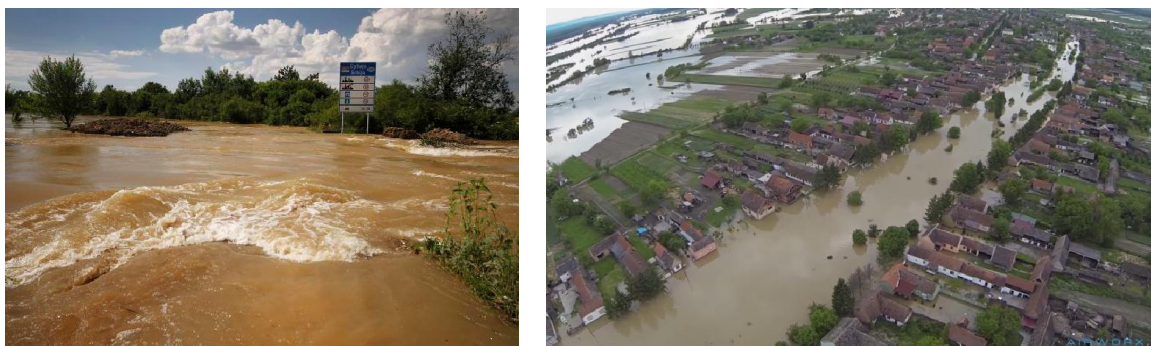
На насипима на левој обали, који су углавном реконструисани и обезбеђују заштиту од 100-годишње велике воде ($6.500 \text{ m}^3/\text{s}$) нису забележени значајнији проблеми. Активности су, међутим, све до 29. маја биле усмерене на локализацију воде која је долазила из залеђа, после пробоја насила у Хрватској, и врло брзо поплавила село Јамена. Изграђени су ободни насипи око неколико насеља (Босут, Сремска Рача, Вишњићево и Моровић) и рађено је на ојачању пута Босут - Кузмин који је друга линија одбране пре Сремске Митровице. Када је ниво Саве на ушћу Босута довољно опао, започело је испуштање поплавних вода преко уставе и црпне станице Босут. Тек 11. јуна доток воде из Хрватске је престао.

Слика 2. Плављење западног Срема из залеђа (извор: Танјуг, airworx.rs)

Figure 2. Flooding of the west Srem area from hinterland (source: Tanjug, airworx.rs)

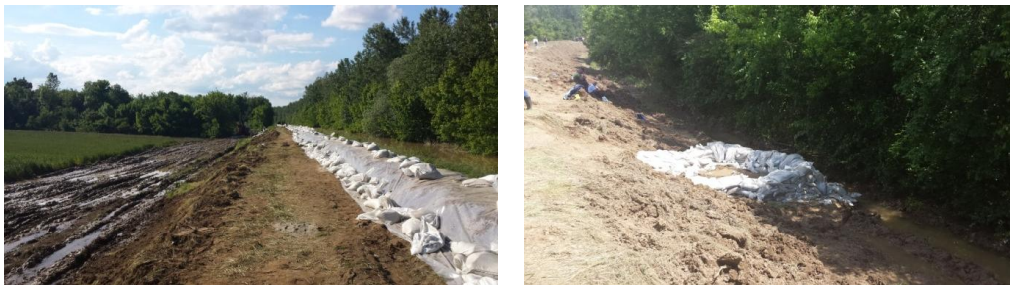
На потезима са недовољном висином круне (на пример, од Чевртије до ц. с. „Каленића Ревеница“ ниво Саве је од 16.05. на већој дужини био око 0,7 m изнад коте круне насипа), преливање је спречено извођењем надвишења на круни насипа, висине 1 m, машинским путем, од материјала из брањене зоне [6]. Приликом извођења радова дошло је до деформације оштећених брањених косина и појаве локалних извора, те је затим рађено на заштити од процедурних вода - локалним каптирањем већих извора „бунарима“. На појединим деоницама надвишење насипа је формирано у виду вишередне депоније слојених џакова са песком. Због најављених киша, џакови су покривени фолијом. Када је уочено прогресивно проквашење и течење материјала по брањеној косини (што је указивало на опасност од клизања косине, деформације насипа или формирања привилегованих праваца и отвора на насипу), ради заштите насипа од деформације и лома извршено је ојачање ножице. Изведен је дренажни тепих (због већег броја расутих извора) висине и до 1 m, полагањем водопропусног геотекстила, разастирањем ситног шљунка у слоју до 30 cm и након тога камене ситнежи до 70 cm.

Слика 3. Надвишење насипа и каптирање извора (извор: ЈВП „Србијаводе“)
Figure 3. Levee heightening and underseepage relief well (source: PWMC “Srbijavode”)

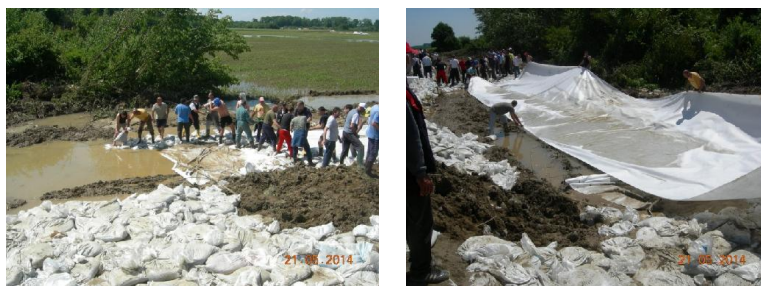
Слика 4. Заштита ножице насипа (извор: ЈВП „Србијаводе“)
Figure 4. Levee foot protection (source: PWMC “Srbijavode”)

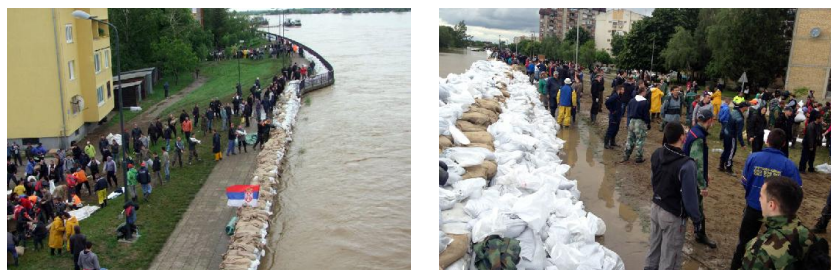
Велика вода на Сави 2014. године је поново указала на проблем заштите градских центара, где кејски зидови због урбанистичких захтева обезбеђују нижи степен заштите него насипи који штите околна пољопривредна подручја. Такав случај се може наћи још само у Србији.

Слика 5. Заштита градова
Figure 5. Protection of cities

Треба истаћи да кејски зидови и насипи у централној зони Београда, која се планира за даљи урбани развој, не обезбеђују адекватан степен заштите. Београд у мају 2014. године није био угрожен, јер је велика вода на Сави наишла на релативно ниске нивое Дунава.

Препоручује се да се градови преко 20.000 становника и значајне индустријске зоне штите сталним објектима до нивоа 100-годишње велике воде, али да се допунском (мобилном) заштитом обезбеде и од 500-годишње или 1000-годишње воде (за велике

градове као што су Сремска Митровица, Шабац и Београд). Такође, степен заштите електроенергетских постројења се мора подићи на ниво 500-годишње велике воде.

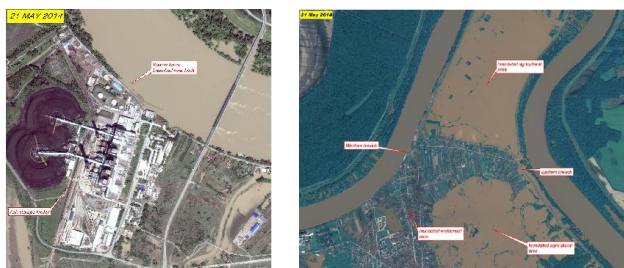
Витални електроенергетски објекти ТЕНТ А су били угрожени у мају 2014. године. У зони одбрамбеног зида уз Саву код ТЕНТ-а вода је продрла у црпну станицу али није дошло до преливања одбрамбене линије (слика 6, лево). Међутим, водама Колубаре поплављена је трафо станица Обреновац, која је лоцирана на нижем терену у залеђу термоелектране, па је њен рад обустављен.

Слика 6. Локација оштећења објеката у зони ТЕНТ и код Забрeжја (извор: UNITAR)
Figure 6. Location of structures damage near TENT and Zabrеžje (source: UNITAR)

Вода која се брањеним подручјем слила са слива Колубаре је 17. маја пробила одбрамбену линију на десној обали Саве код Забрежја на два локалитета (слика 6, десно). Први локалитет је одбрамбени зид Саве у Забрежју, где је дошло до испирања материјала испод армирано-бетонског зида и његовог слегања (слика 7, лево) на дужини од 60 m. Такође, на деоници Вић бара - Забрешке ливаде тело насипа, комплетно изграђено од песка (!), пробијено је на дужини од 200 m (слика 7, десно).

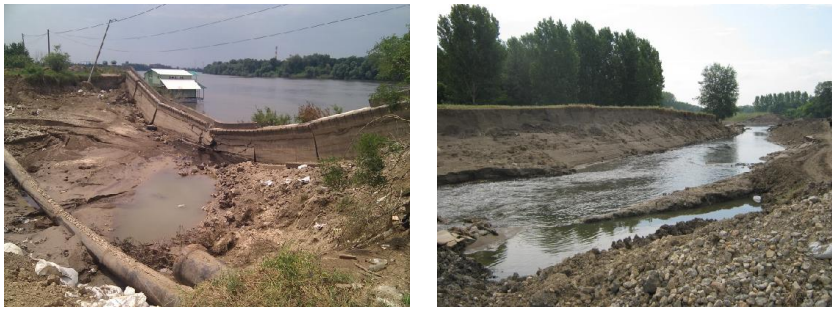
Слика 7. Слегао АБ зид и пробој насипа
Figure 7. Collapsed reinforced concrete wall and levee breach

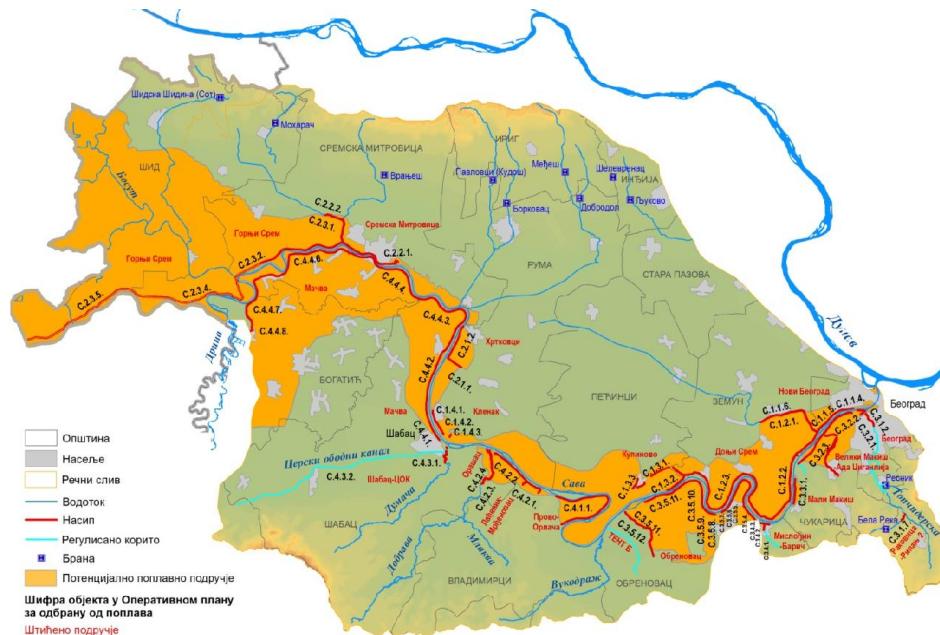
На слици 8 приказане су грубо процењене потенцијално плавне зоне у приобаљу Саве, за услове 1000 годишње велике воде. Да није смањен пик поплавног таласа узводно од Србије (мерени проток у Хрватској, непосредно пре пробоја насипа, имао је 1000-годишњи повратни период), нивои на српском сектору Саве би били знатно виши

и вероватно би дошло до преливања и рушења одбрамбене линије. Чињеница је да су током прошле и ове године оштећени насипи у Хрватској и БиХ знатно надвишени и ојачани, тако да би вероватно издржали сличан поплазни талас. То активности на територији Србије чини још ургентнијим.

Слика 8. Потенцијално поплавно подручје у приобаљу Саве [3]
Figure 8. Potentially flooded area by the Sava River [3]

Поред тога, треба формирати нужне ретензије на мање вредним подручјима (шумским и пољопривредним), ради редукације врхова поплавних таласа који се формирају на територијама узводних земаља. Погодно подручје за нужну ретензију на Сави је Горњи Срем (поплављен у мају 2014. године) са претежно шумским и пољопривредним земљиштем и неколико села, која би се заштитила локалним насипима.
